ТУ-485

Отчет о проверке  
геометрии подводной  
части яхты проекта ТУ-  
485

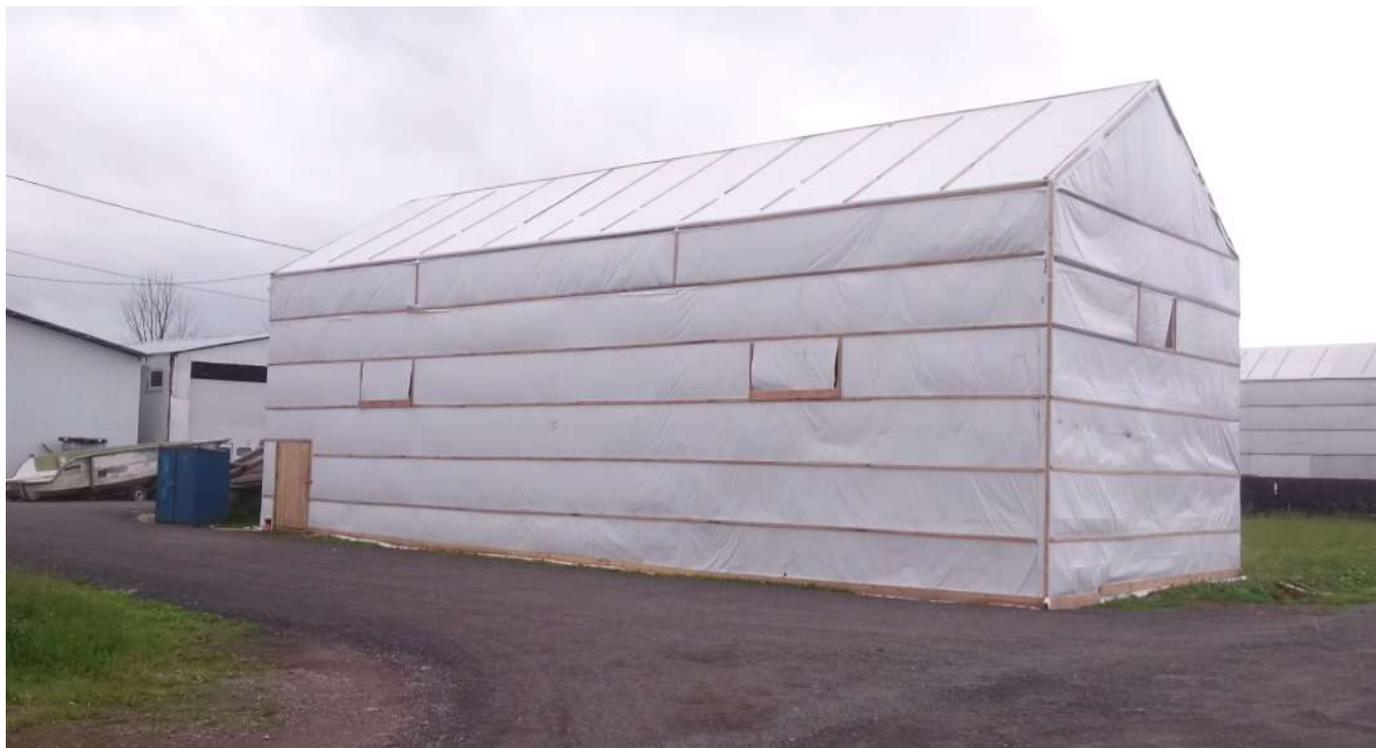
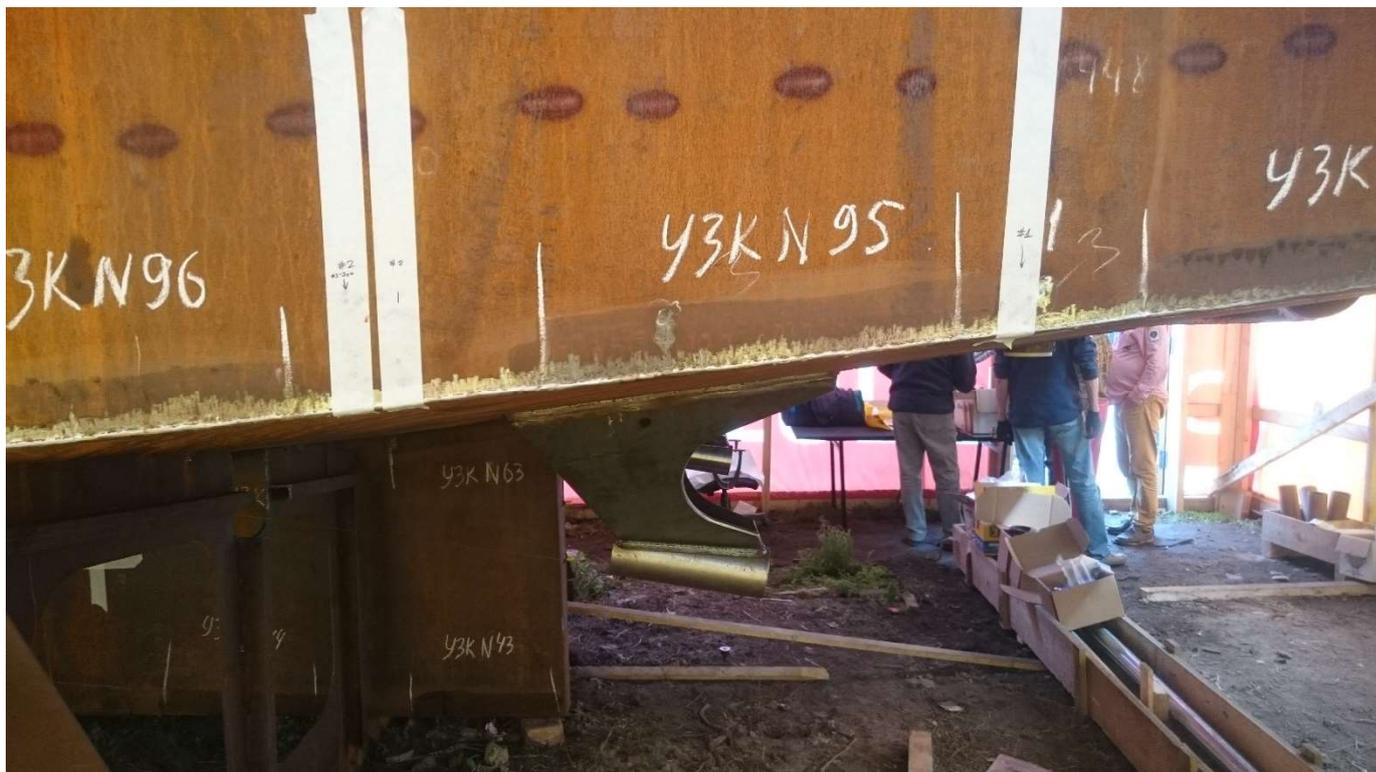
Заказ ТУ-485 расположен в крытом ангаре с грунтовым настилом.

Присутствовал дифферент и крен на ЛБ. Отстояние ДП, размеченного с помощью лазерного уровня и фактической разметки на корпусе, составляет 23 мм от ДП. Это учитывалось при замерах и составлении данного отчёта.

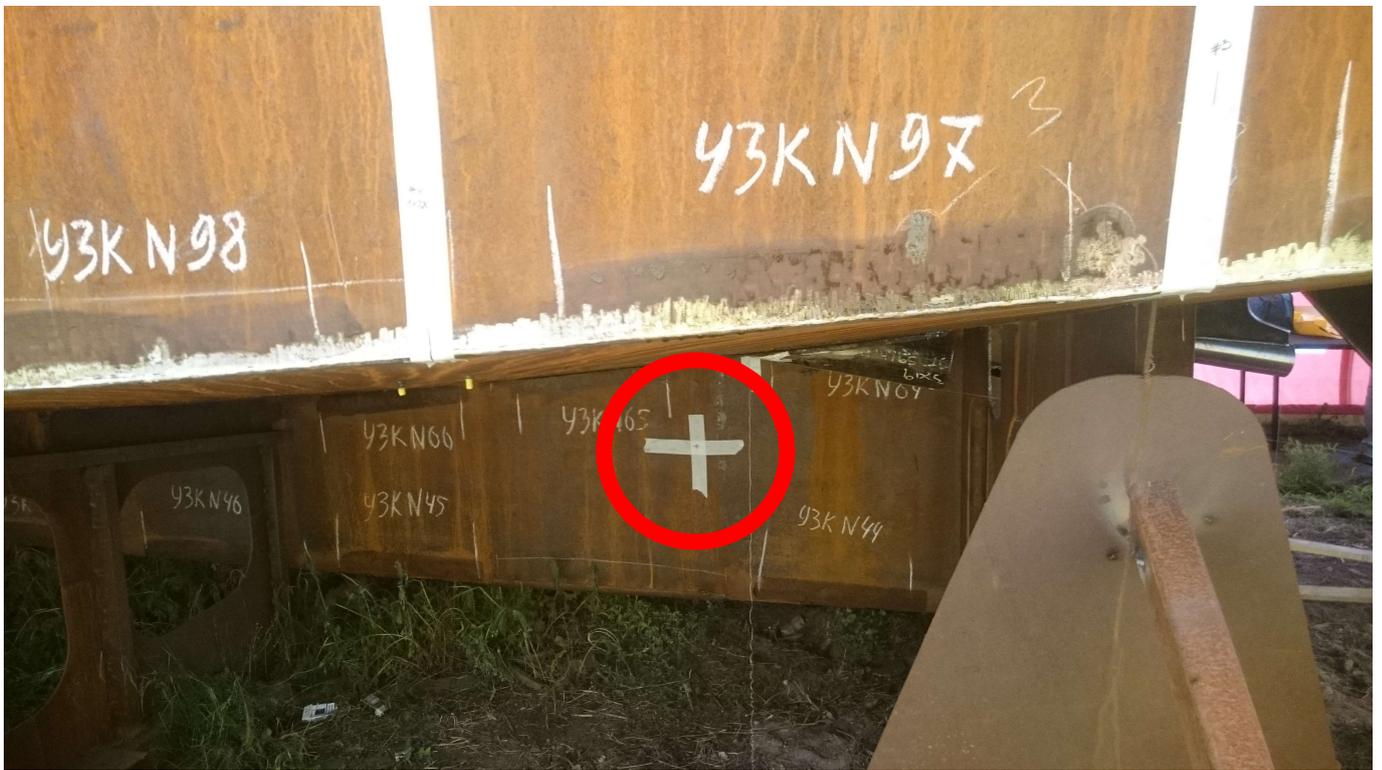
Пересечение красных линий условного ОП и перпендикуляра – точка отсчёта Fr3+775, размеченная на теоретической трехмерной модели.

Тонкая красная линия отображает КВЛ.

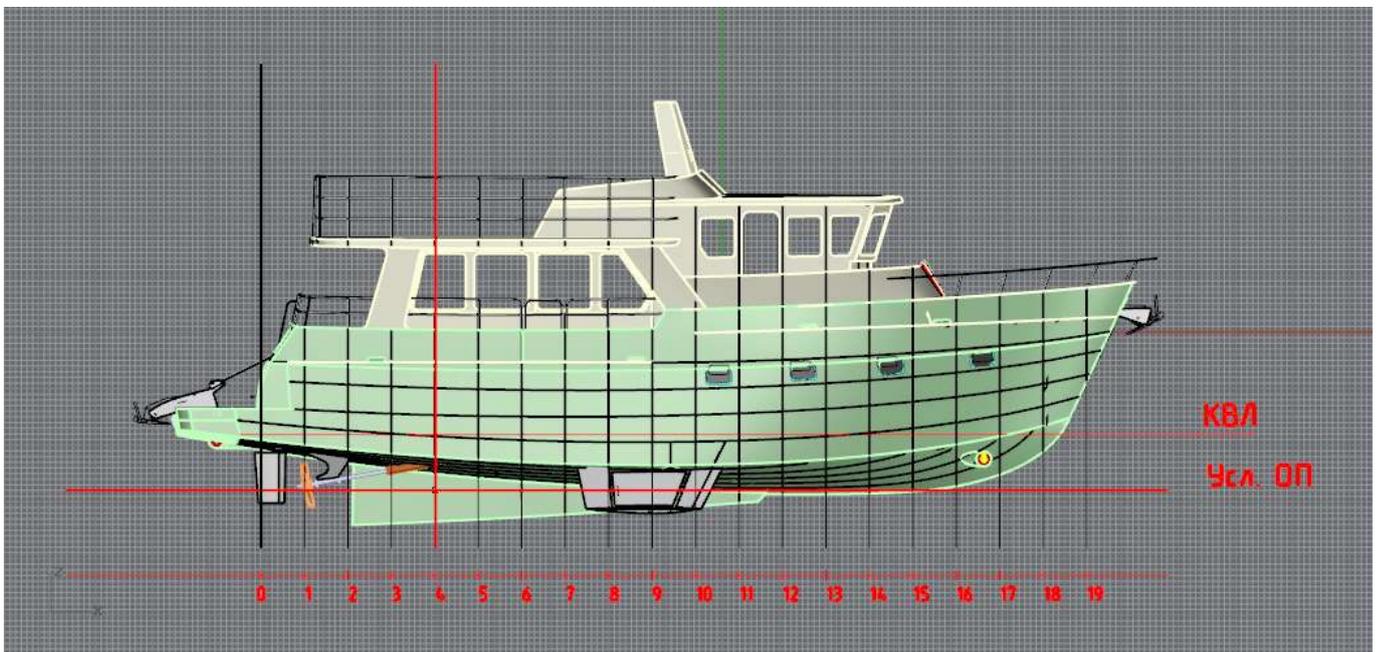
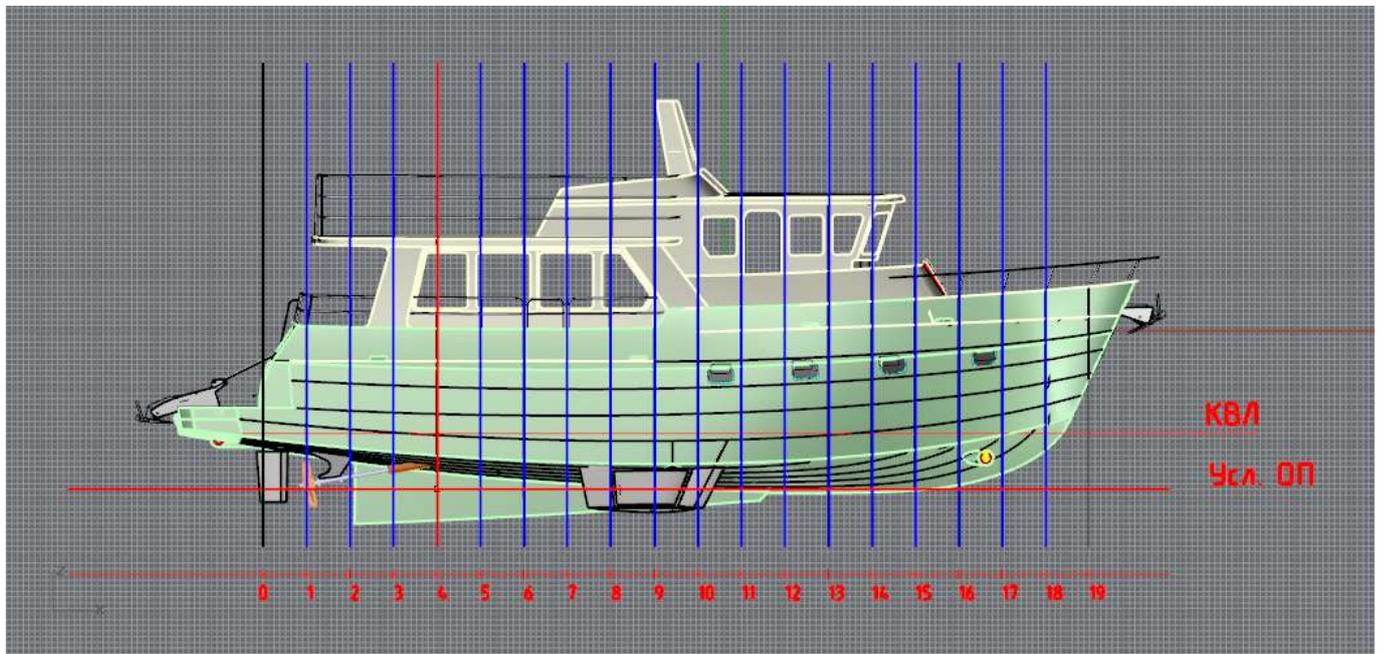
Таблица замеров геометрии скулы по ЛБ и ПрБ.

Данные замеров внесены в таблицу и размечены на теоретической трехмерной модели и приведены ниже.

Номер точки замера	Расположение от ближайшей точки замера	Фактическое среднее (ЛБ и ПрБ) значение высоты от условной ОП	Теоретическое значение высоты от условной ОП
0	№1-1150мм	900мм	892мм
1	№3-1520мм	820мм	808мм
2	№3-760мм	745мм	729мм
3	№4-760мм	670мм	660мм
4	№4-15мм	600мм	583мм
5	№4+750мм	530мм	544мм
6	№5+770мм	480мм	497мм
7	№6+750мм	470мм	477мм
8	№7+760мм	440мм	458мм
9	№8+780мм	430мм	449мм
10	№9+760мм	440мм	454мм
11	№10+760мм	450мм	471мм
12	№11+760мм	480мм	501мм
13	№12+780мм	520мм	551мм
14	№13+760мм	600мм	619мм
15	№14+760мм	690мм	707мм
16	№15+760мм	800мм	819мм
17	№16+760мм	940мм	962мм
18	№17+760мм	1125мм	1146мм
19	-	-	-

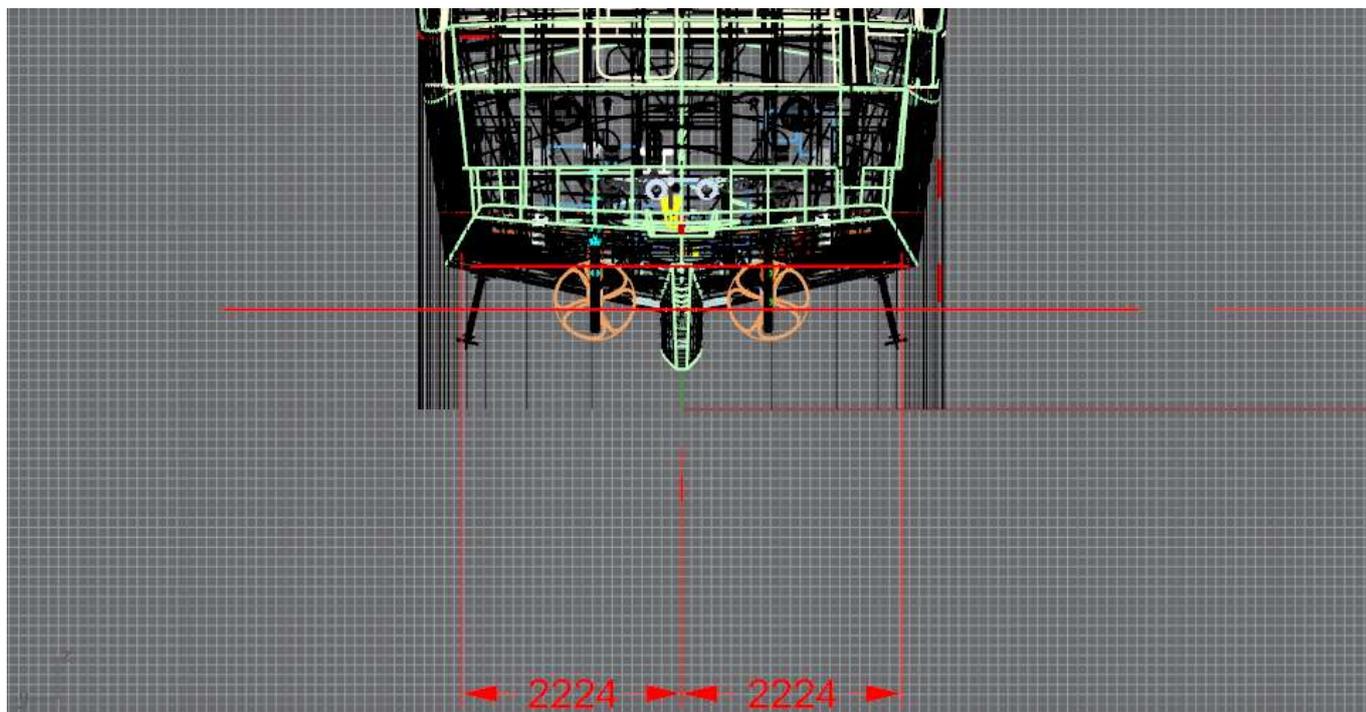
**Шпангоут 2.**

Согласно выставленным вескам в районе 2 шпангоута замер расстояния от ДП до скулы в этом сечении составляет 2225мм побортно. Это значит, что корпус на том участке симметричен и соответствует проектному.

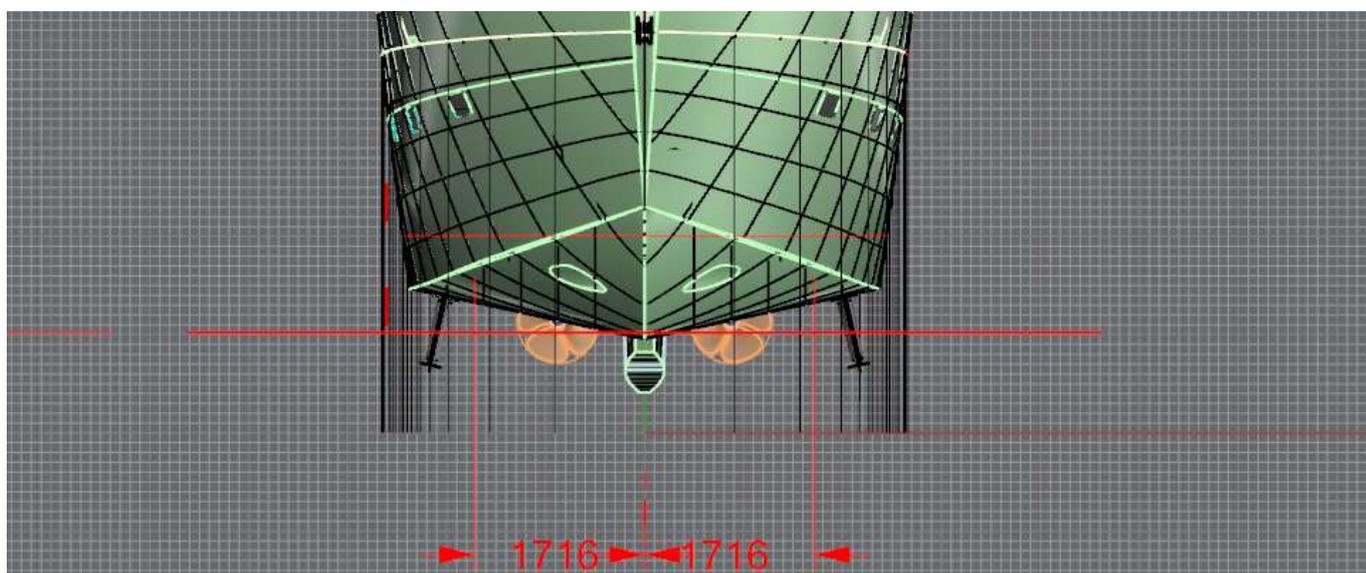
**Шпангоут 15.**

Согласно выставленным вескам в районе 15 шпангоута замер расстояния от ДП до скулы в этом сечении составляет 1720мм побортно. Это значит, что корпус на том участке симметричен и соответствует проектному.

Соответственно расстояние от трубы дейдвуда до наружной обшивки днища на 130мм больше.

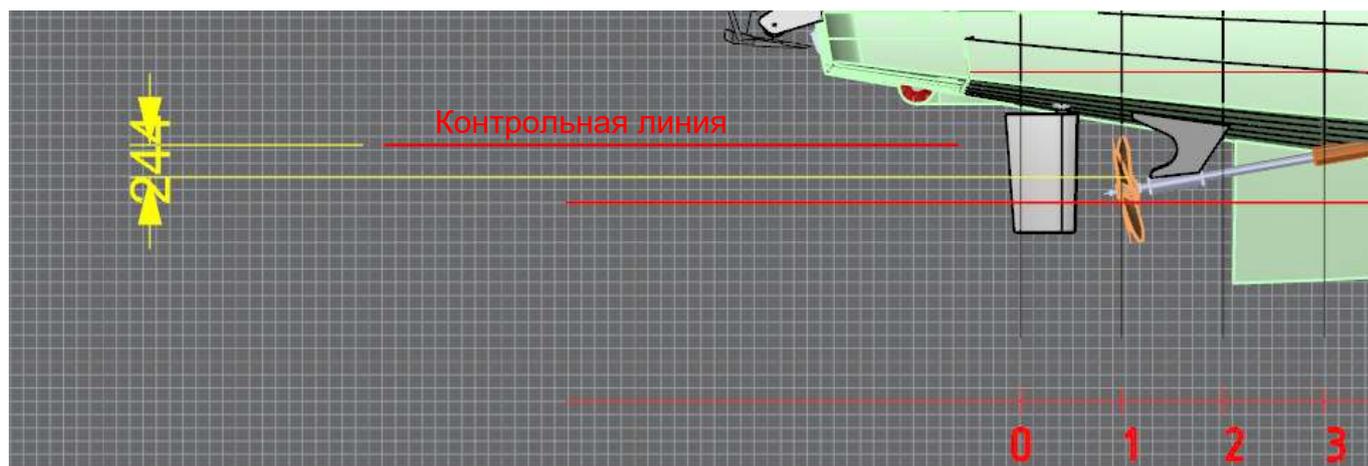
Продольная соосность дейдвудных труб обеспечена в полной мере, согласно замерам.

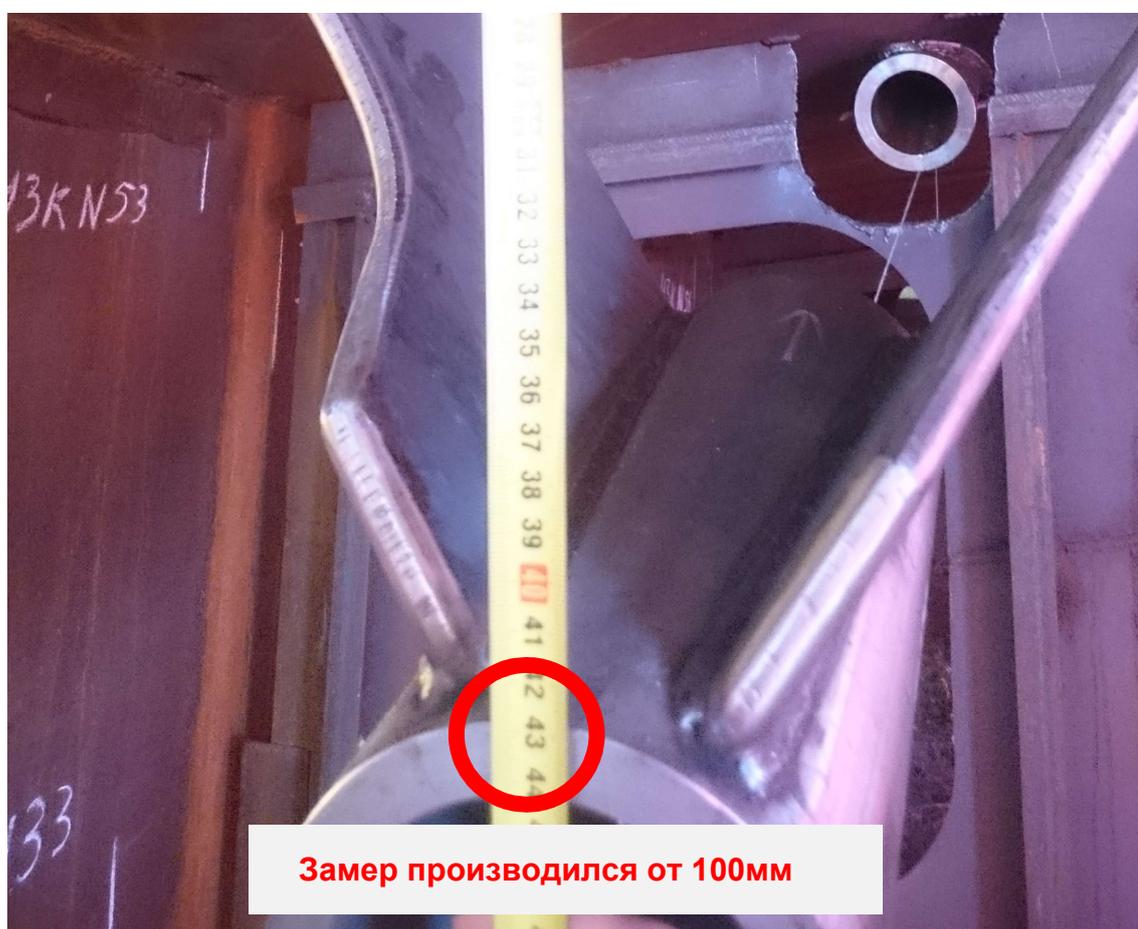
### Расположение стабилизаторов.

Стабилизаторы качки расположены симметрично относительно ДП, но отклонены на 2 градуса, что нельзя назвать критичным, так как соосность поворотной лопасти совпадает с отверстием под ось. Наклон же на такой незначительный угол может зависеть от сварки днищевых листа, либо от погрешности в замерах. Замер показал, что угол наклона

составляет примерно 16 градусов. Расстояние и симметричность замерялась относительно слома в районе скулы.
